حصن عجلون
مع قلعة الجبل بالقاهرة
دراسة مقارنة

د. محمود إبراهيم حسين

مستخرج من دراسات آثارية اسلامية
القاهرة ١٩٨٨

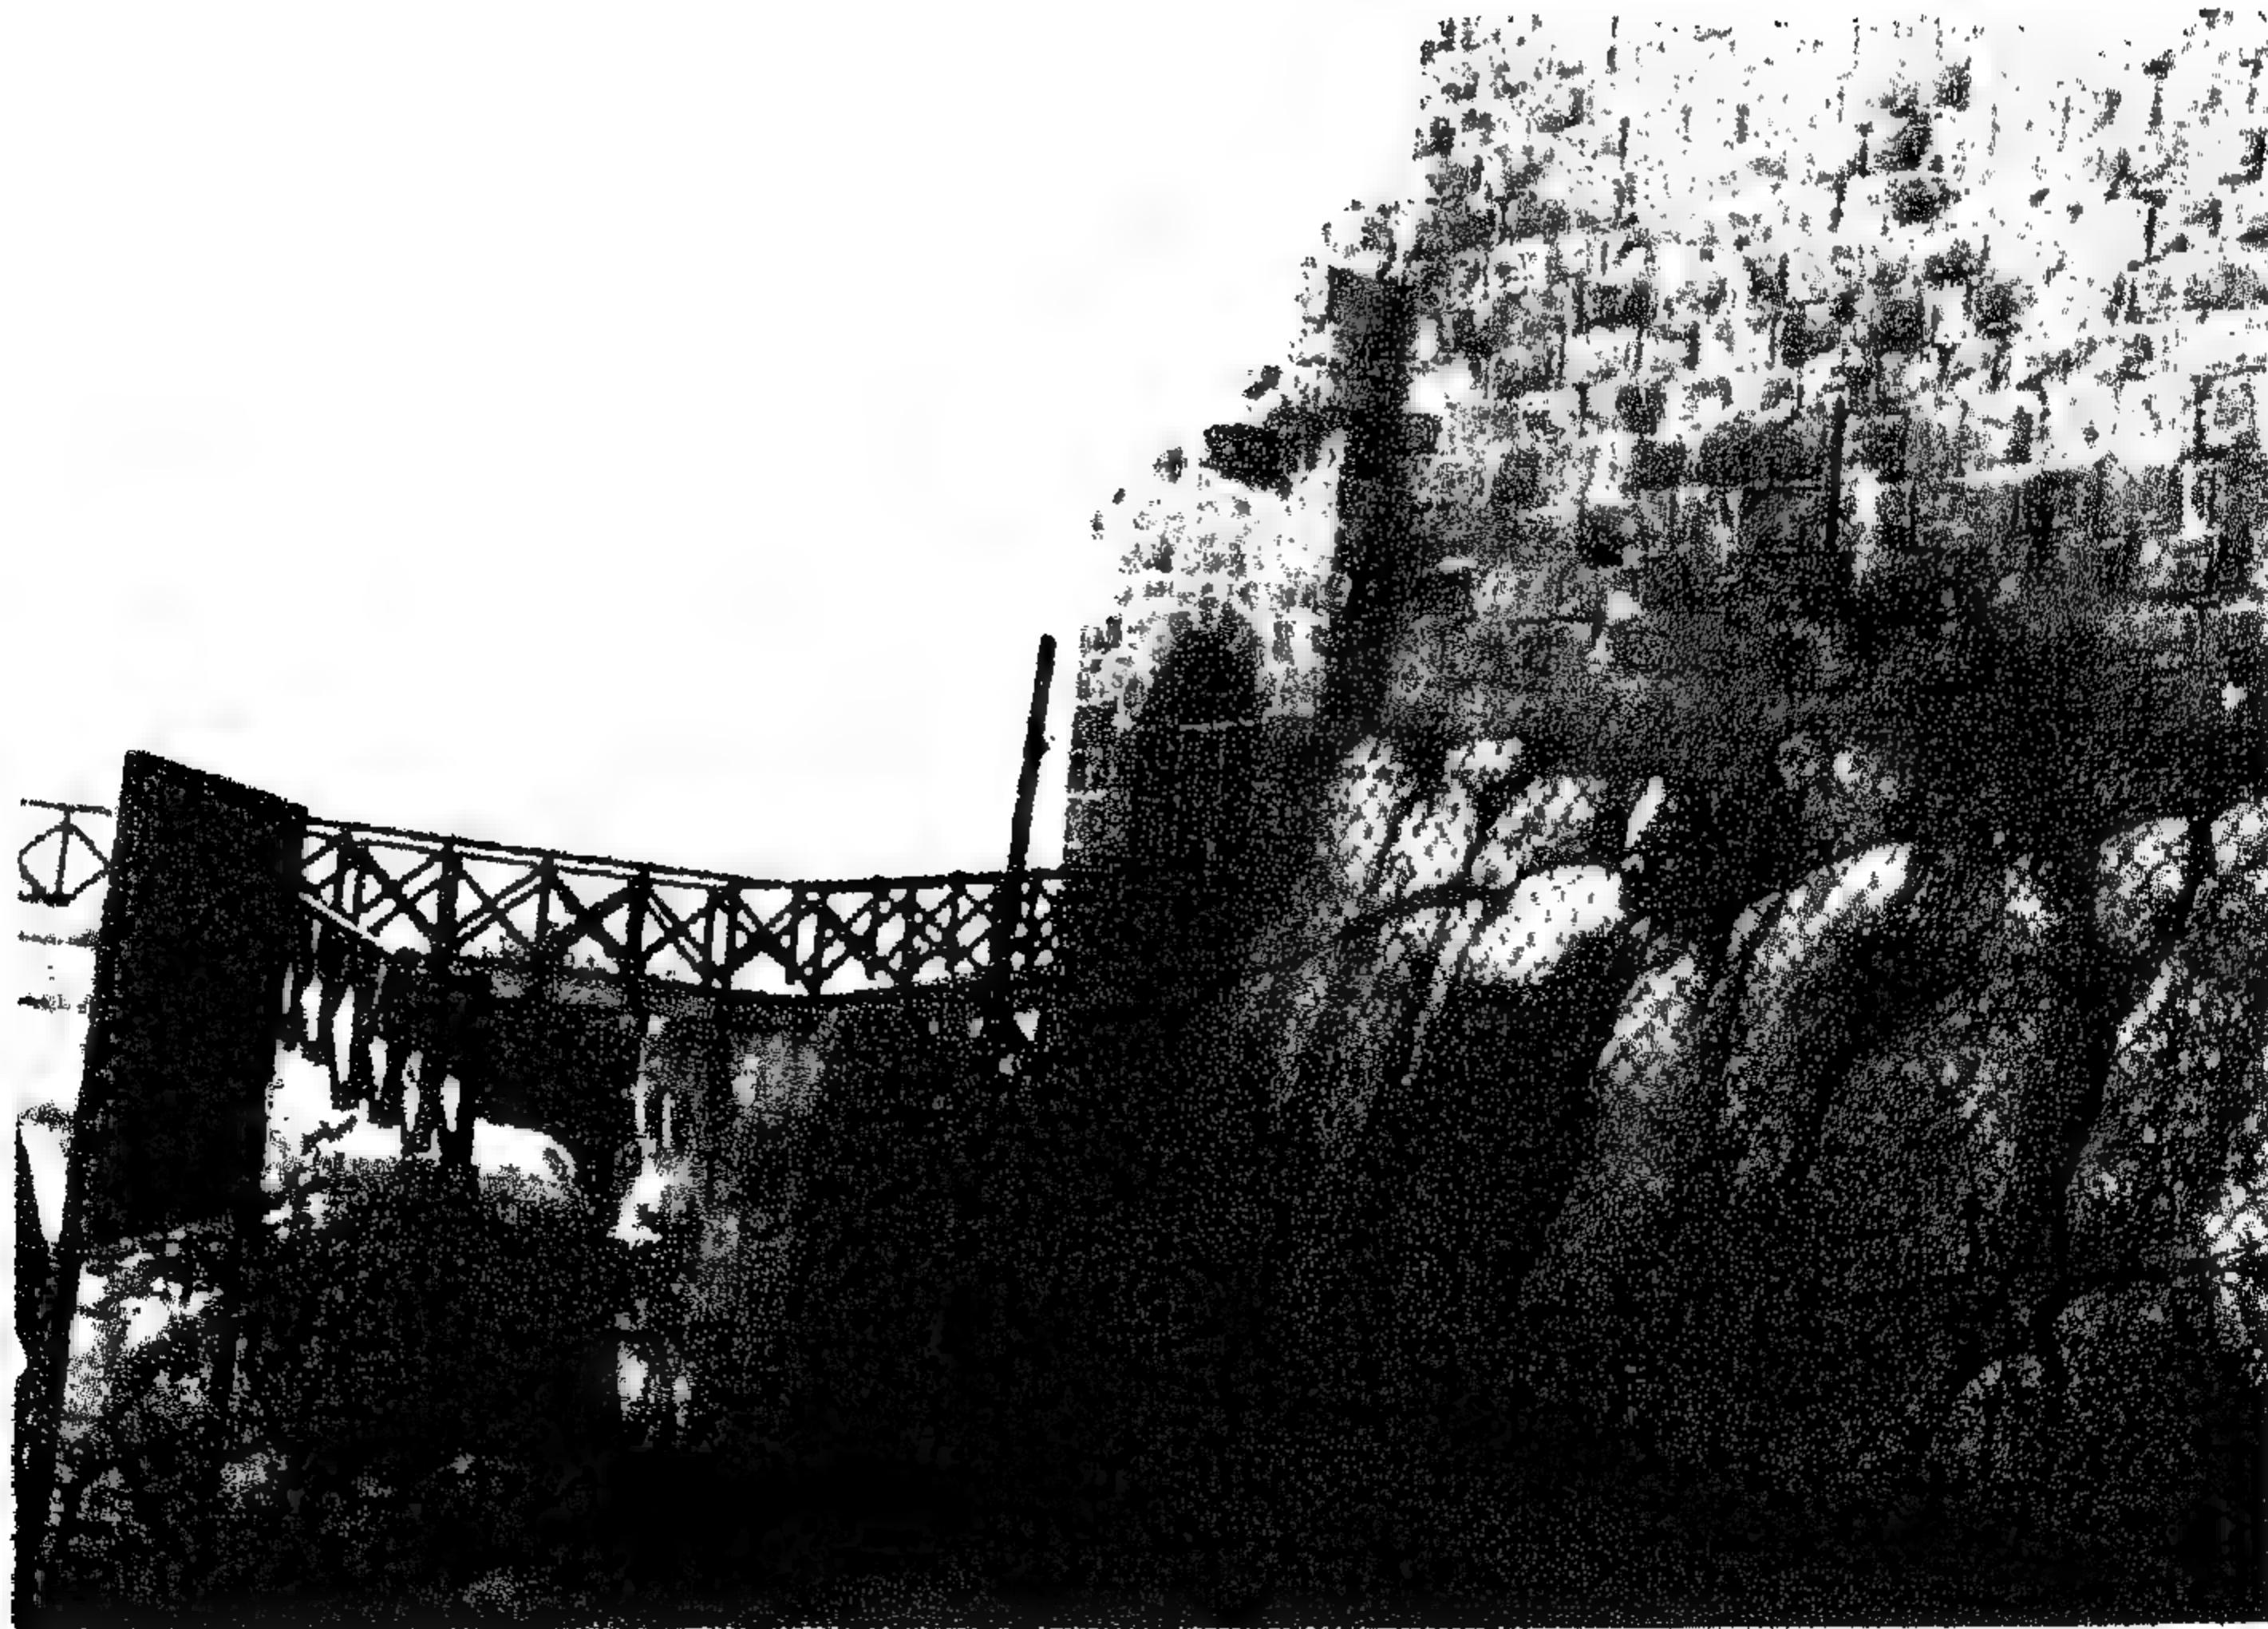
لوحة (٤) المدخل الحالي ويظهر فيه الكوبرى الخشبي والخندق أسفله .
(عن دائرة الآثار الأردنية)

وفى عام ١٩٨٢م زاد اهتمام دائرة الآثار لمنطقة حصن عجلون لما تتمتع به هذه القلعة فشرع فى العمل منذ شهر حزيران من السنة نفسها وكان الهدف الأساسى لخطة العمل بناء جسر فوق الخندق لتسهيل عملية الوصول إلى المدخل المؤدى للحصن . (شكل ٥ لوحة ٤) .

وبعد الانتهاء من أعمال التنظيف وإزالة الصخور لبناء ممر منحدر بشكل انسيابي لتسهيل عملية الوصول إلى الجسر شرع فى بناء الجسر الخشبي المدعوم بعوارض حديدية سميكة — وإقامة درابزينات خشبية على جانبي الجسر بالإضافة إلى جانب واحد من جانبي الممر المنحدر ، وهكذا فإن الزائر يصعد بواسطة الممر المنحدر الجانبي إلى مصطبة مربعة .

ويبلغ طول هذا الجسر الخشبي الجديد نحو ١١ م وعرضه ٣ أمتار وقد قامت دائرة الآثار بمعالجة الداريزين الخشبي بمزيج من زيت الترينتين ، وبالفعل فإن هذا الجسر التي قامت بتصميمه السيدة سوزان بولد رستون بالاشتراك مع مستر يربان يوني ، يبدو للمشاهد وكأنه الجسر القديم الذي كان موجودا فى حصن عجلون وقت البناء ^(٣٥) .

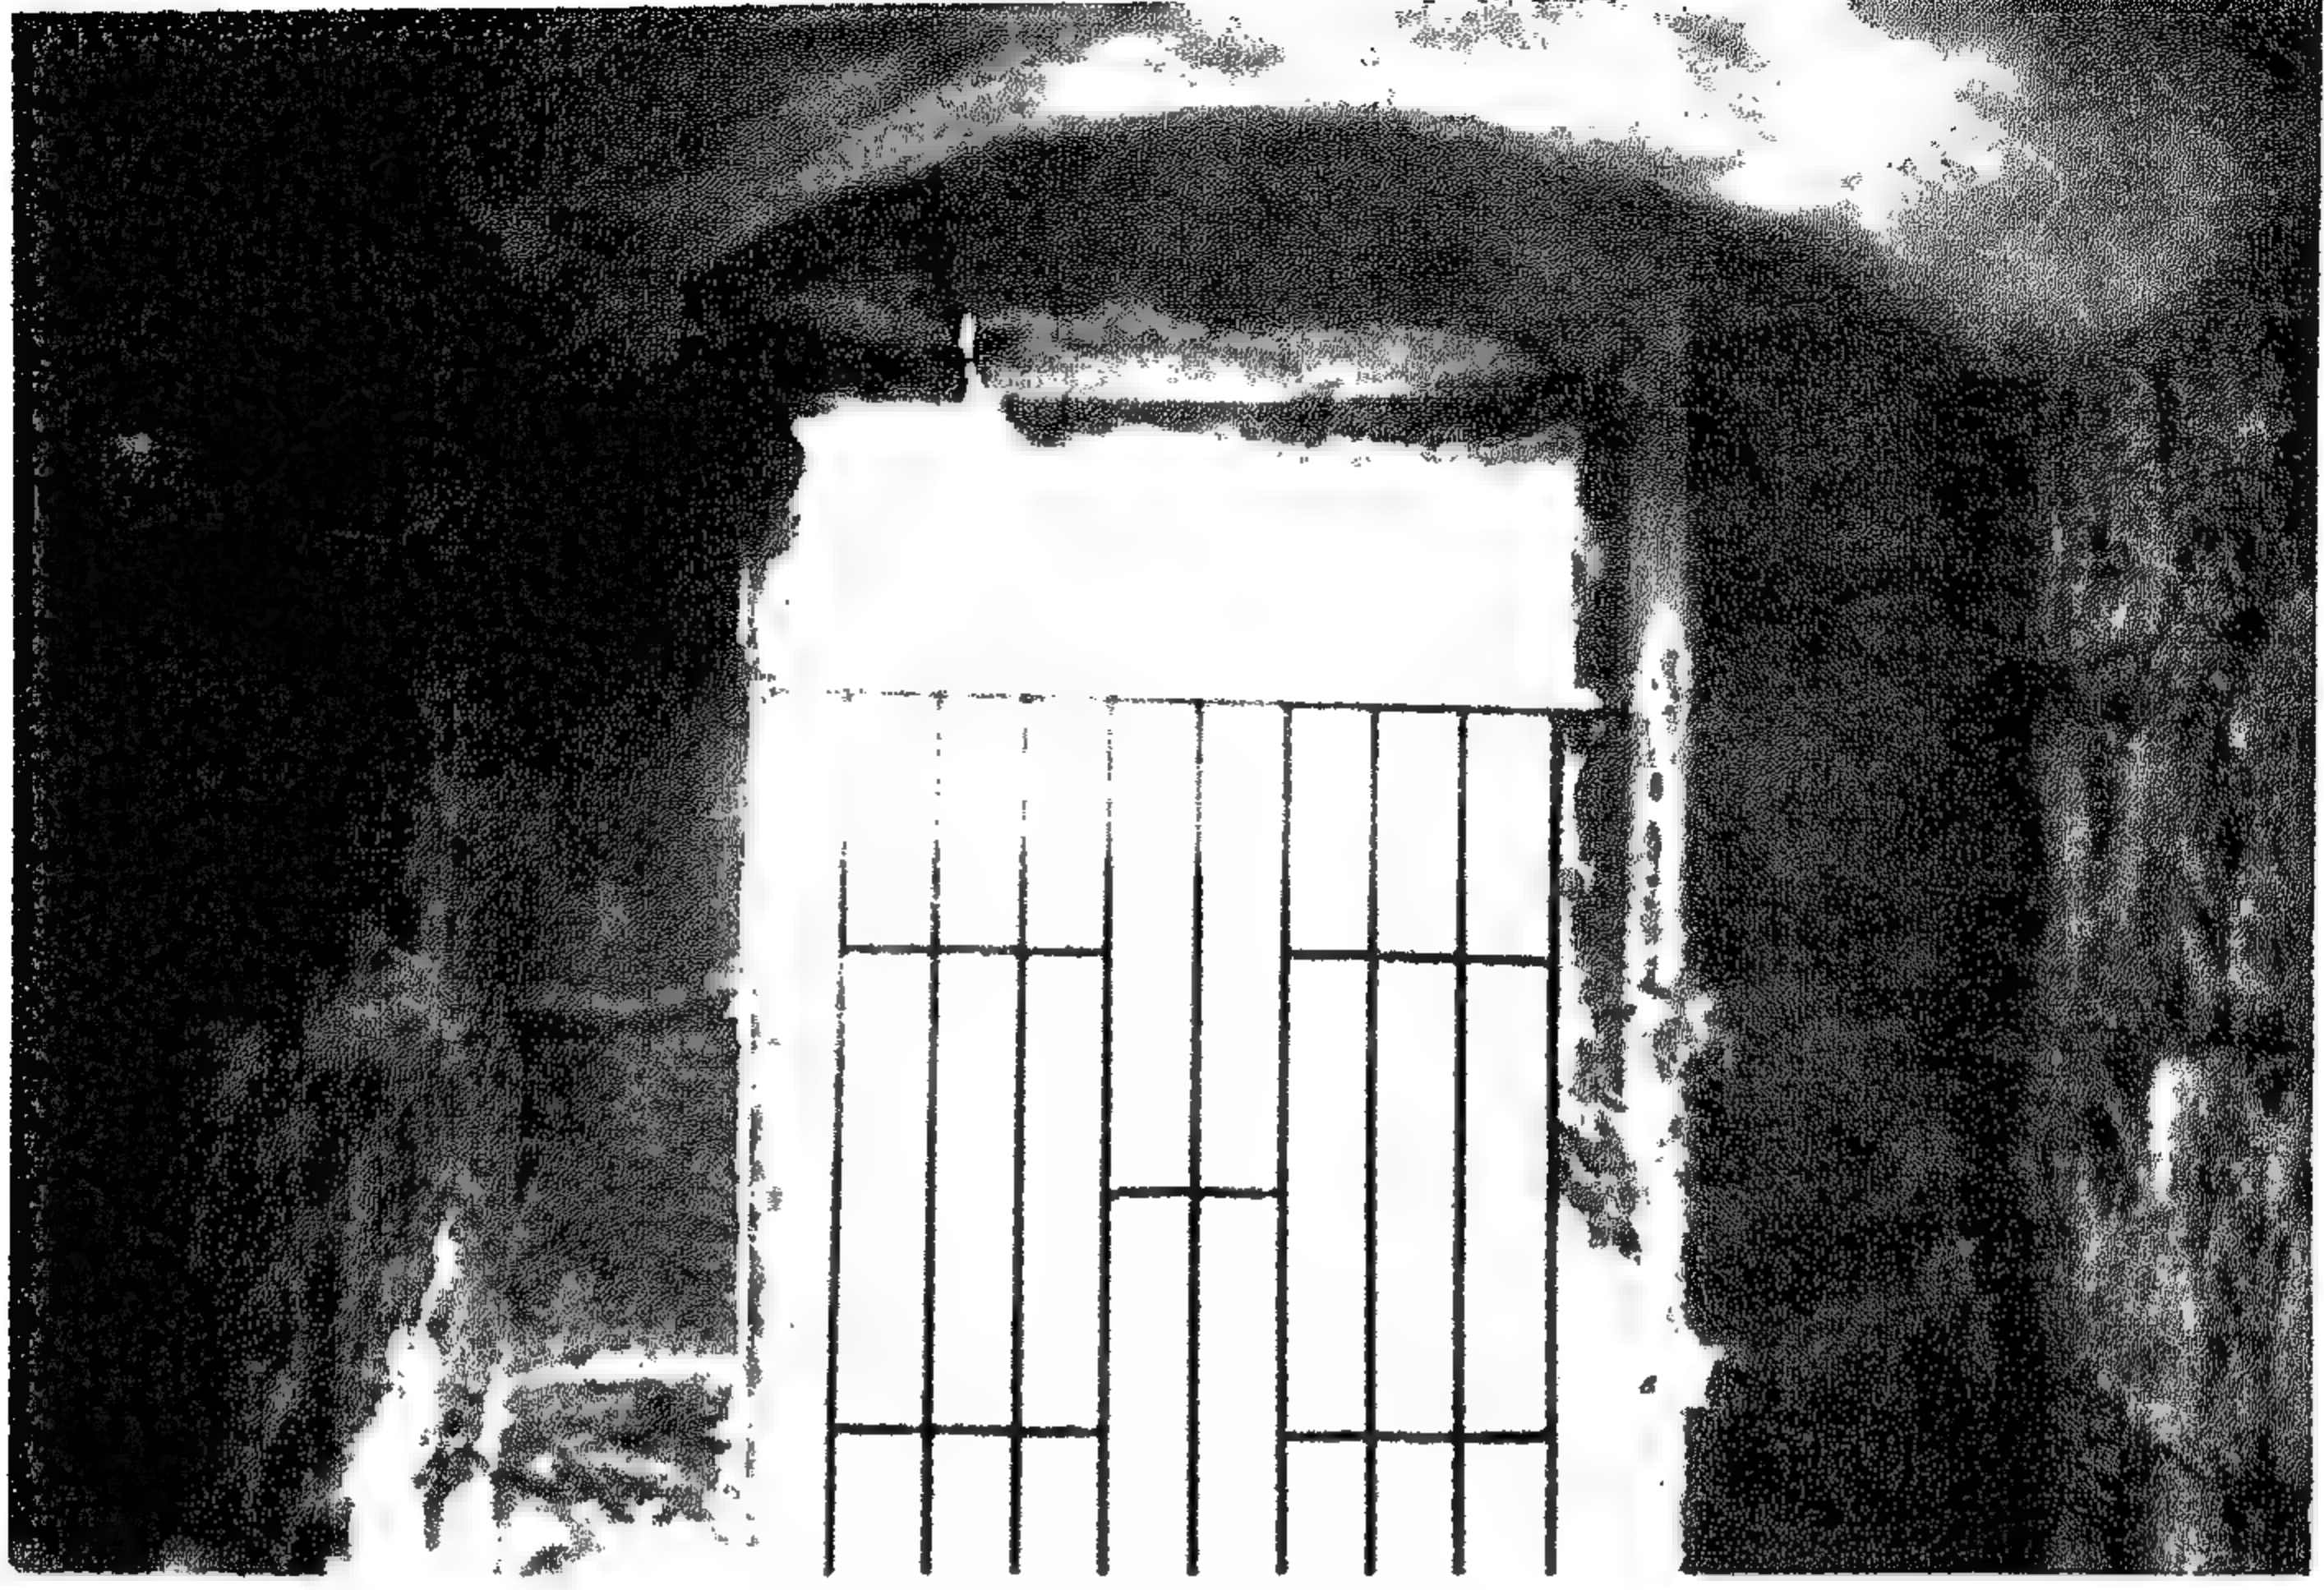
لوحة (٧) مصبغات حديدية من (إضافات دائرة الآثار العامة) عند نوافذ الطابقين الثاني والثالث .
(تصوير الباحث)

ومن خلال النوافذ وفتحات السهام فى هذا البرج فإنه يمكن معرفة عدد الطوابق التى يتكون منها هذا البرج وهى ثلاثة حيث توجد فتحة للسهم فى مستوى الطابق الأول فوق المدماك الرابع — وهى ذات شكل مستطيل يبلغ ارتفاعها ١٥٠ سنتيمترا وعرضها خمسة عشر سنتيمترا ، وفوق المدماك الخامس عشر نافذة فى الطابق الثانى وهى مربعة الشكل حيث تبلغ أبعادها ١٣٠ × ١٣٠ سنتيمترا — أما النافذة فى الطابق الثالث فهى بعد المدماك الثامن والعشرين ، وقد

وضع شبك من الحديد — وذلك لحماية أى شخص يقترب للنظر منها من السقوط^(٣٩) . (لوحة ٧) .

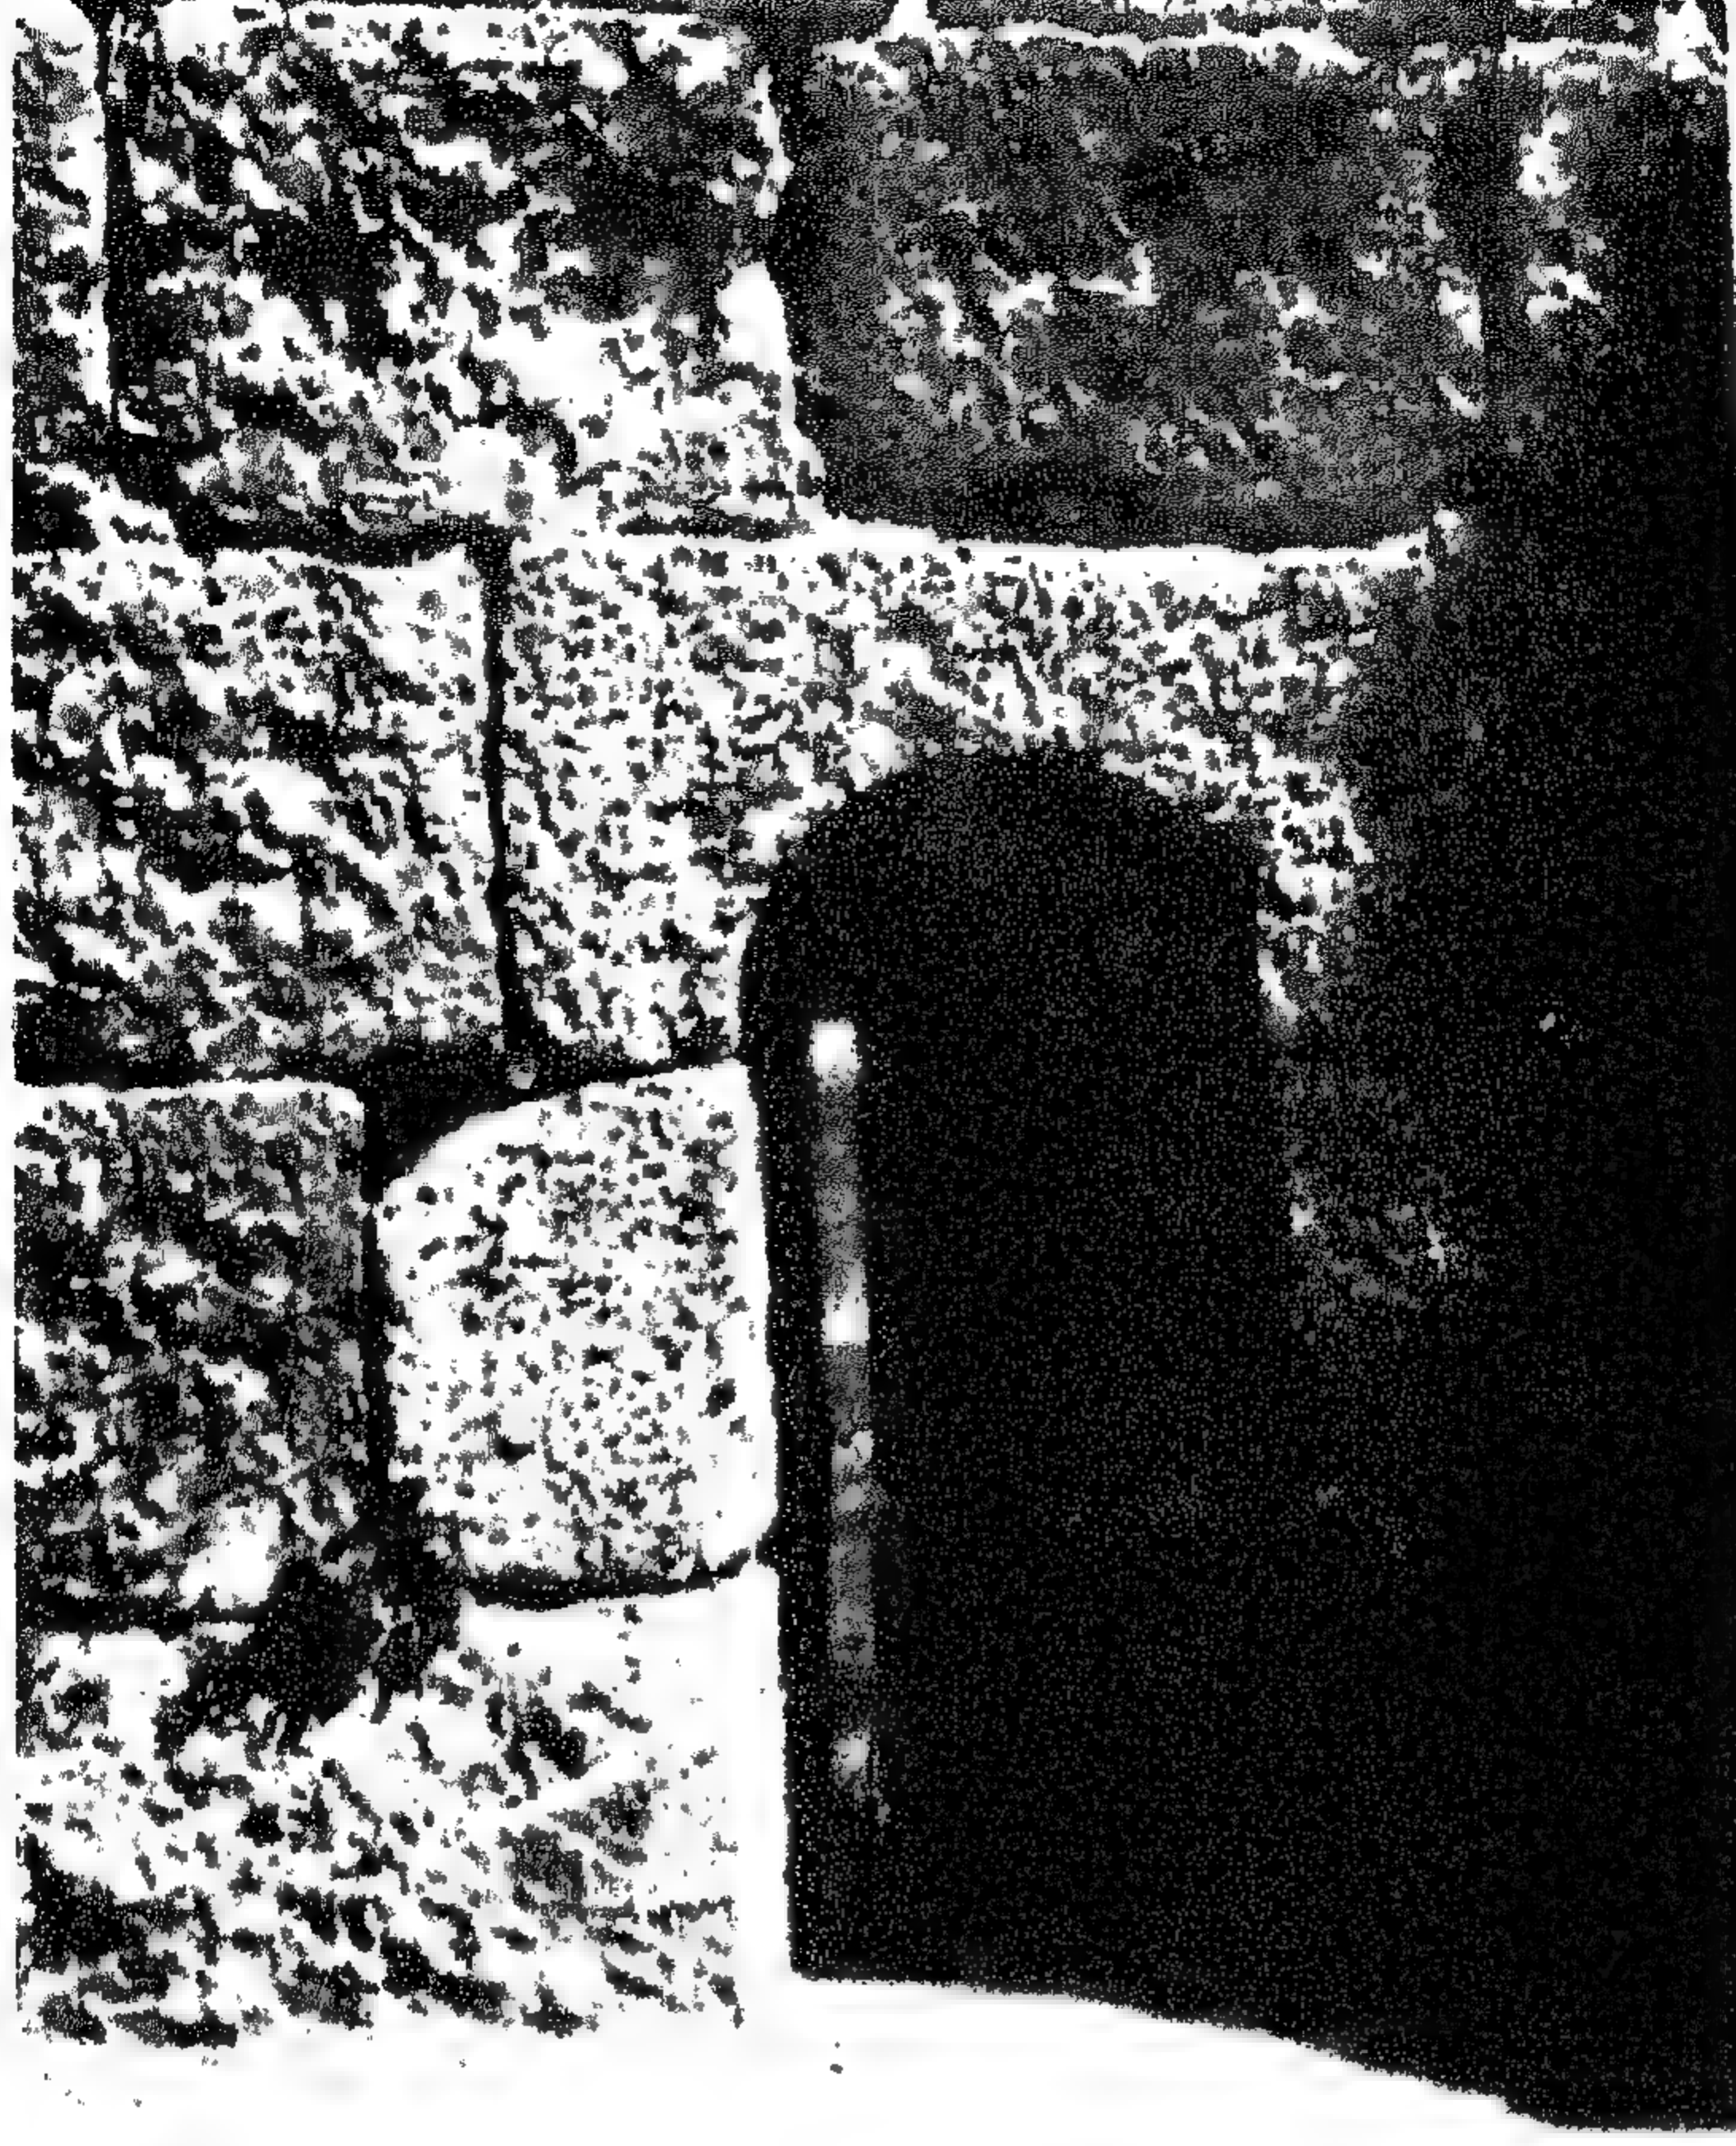
لوحة (٩) نموذج لأحد المزاغل بالقلعة .
(تصوير الباحث)

المدماك الثلاثين تبدو متباينة من حيث العدد ، مما يجعلها تبدو للناظر كأنها مدرج ، وكما هو الحال فى الواجهة الشرقية فان حجم الحجارة فى المداميك السفلى أكبر حجما من الحجارة فى الأجزاء العليا ، وذلك أن حجم الحجر فى المداميك السفلى ٦٠ سنتيمترا وارتفاعه خمس وأربعون سنتيمترا فى حين أن حجم الحجارة فى المداميك العليا تبدو نصف الحجم السابق . ويوجد فى هذا الجزء من سور القلعة خمسة مزاغل — كانت تسيطر على الجهة الجنوبية الغربية للقلعة وهذه المزاغل تبدو موزعة فى مستويات متباينة الارتفاع ، كما أن سعة فتحة خروج السهام غير منتظمة وتتراوح فى عرضها بين ٨ — ١٠ سنتيمترا ، ويعلو كل فتحة مزغل عقد صغير وتشابه هذه المزاغل بصفة عامة مع المزاغل الموجودة فى الواجهة الشرقية سواء من حيث ترتيب الأحجار أو الشكل العام للمزاغل (لوحة ٩) .
